安徽江淮汽车股份有限公司高端及纯电动轻卡建设项目

# 水土保持监测总结报告

# 水土保持设施验收报告

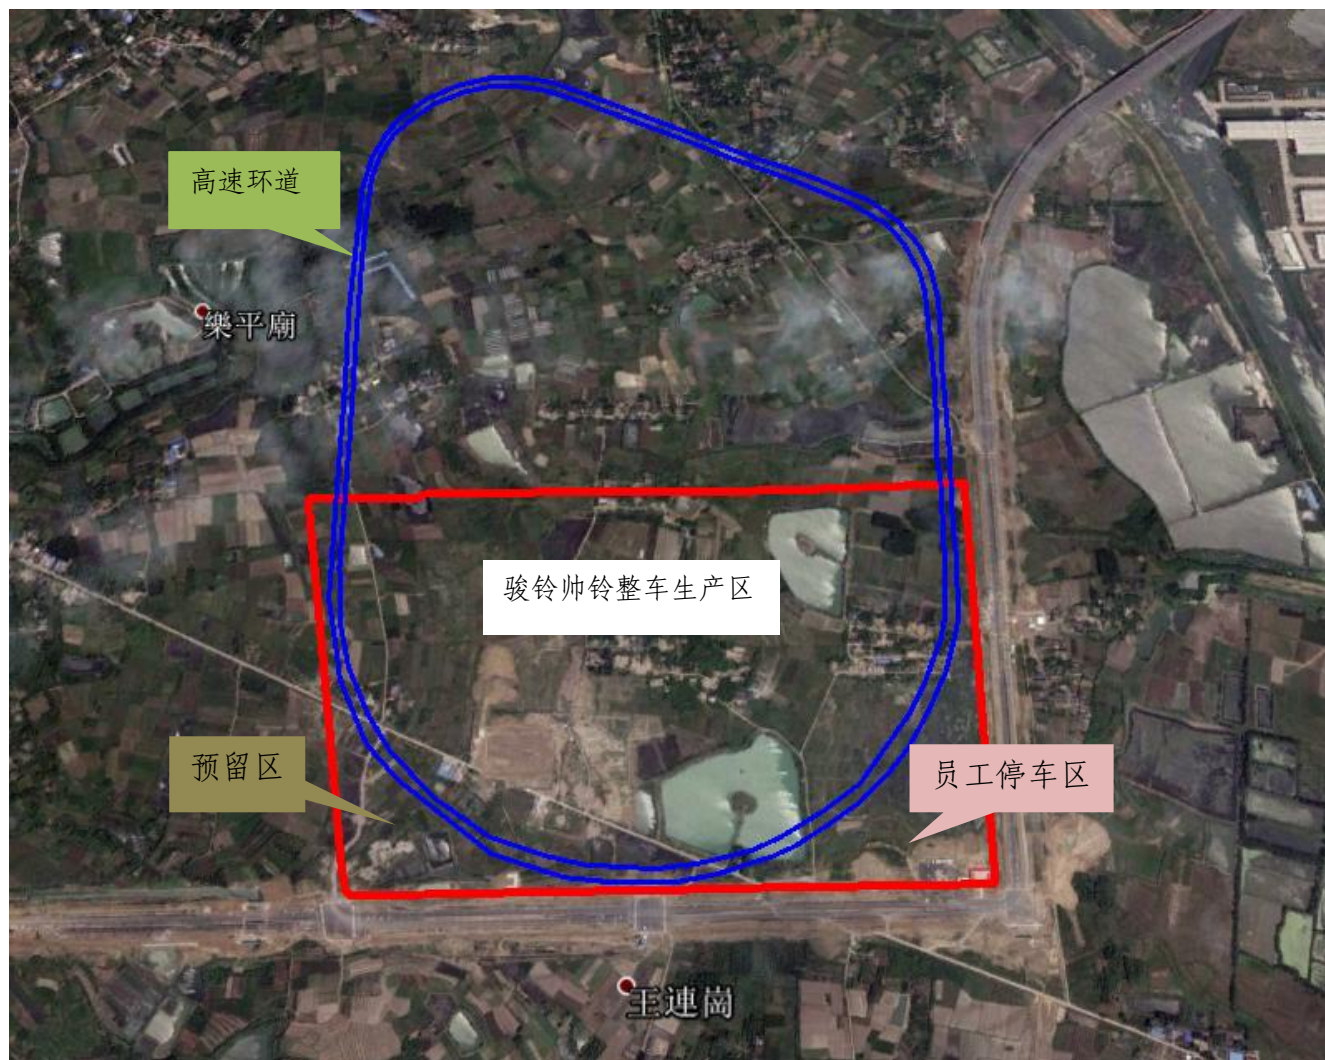
1.3 项目区施工前地形地貌图

安徽江淮汽车股份有限公司高端及纯电动轻卡建设项目位于合肥市肥西县新港工业园内, 项目用地北侧为派河大道, 南临深圳路, 东靠莲花路, 西侧为檀香路, 交通十分便利。厂址原地貌占地类型主要为耕地、水域及水利设施用地、交通运输用地和住宅用地。地貌形态为冲积平原区, 根据厂区岩土工程勘察报告测得原始地面高程为  $12.25\sim 18.76\text{m}$  (以吴淞高程计), 最大高差达  $6.51\text{m}$ , 无不良工程地质条件。

项目区施工前地形地貌类型见图 1.3。

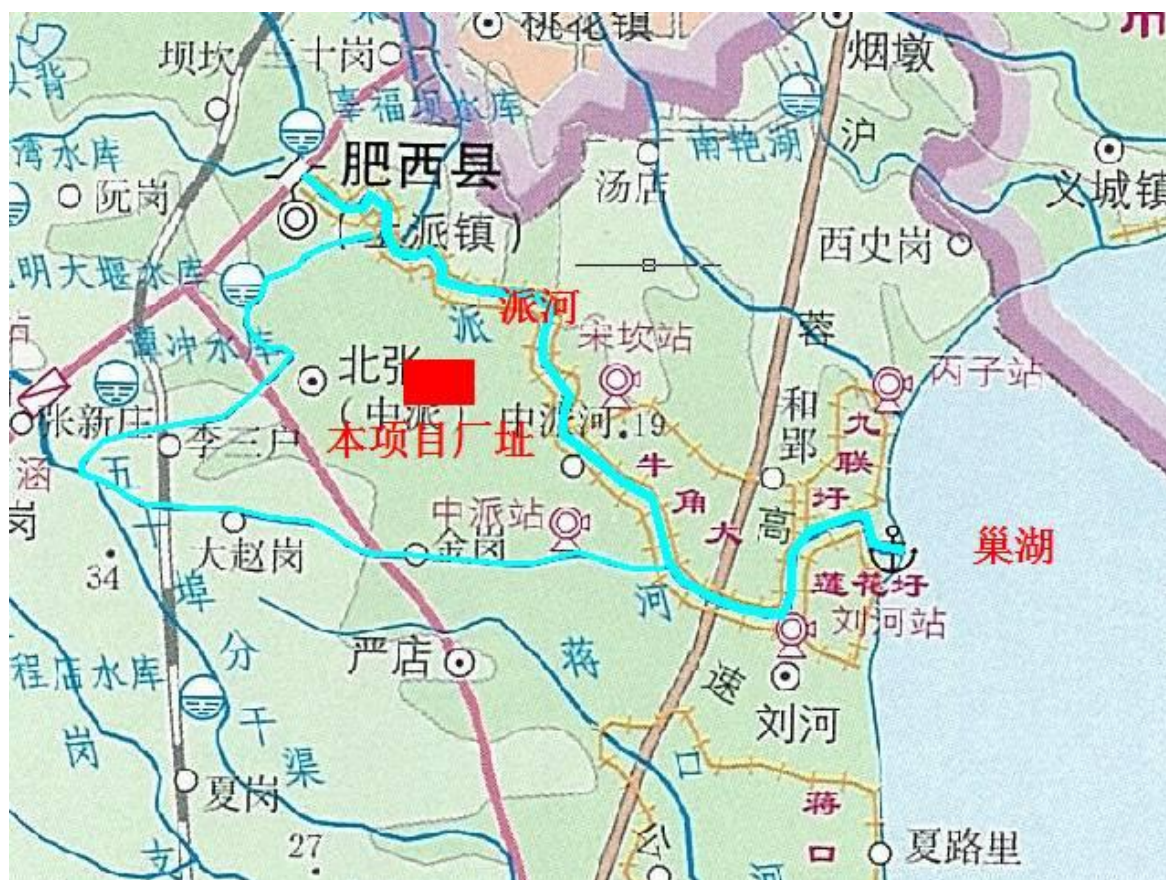
图1.4 项目区河流水系图

本项目厂址北侧有派河，派河发源于肥西县中部江淮分水岭周公山，李陵山等丘陵地带，河道自西北向东南流经城西桥、上派、中派、下派入巢湖，全长 48.9km，流域面积 584.6km<sup>2</sup>。河床上游弯窄流急，下游宽直流缓。枯水季节水深 1m，主要支流有苦驴河、梳头河、王老堰河、滚子河、古埂河等，多为季节性河流。上派至河口常年通航。

项目区河流水系图1.4。
